레일밀링차 선적 전 출고검사를 위한 국외출장 결과보고

‘23. 12.

시스템본부 차량처TF

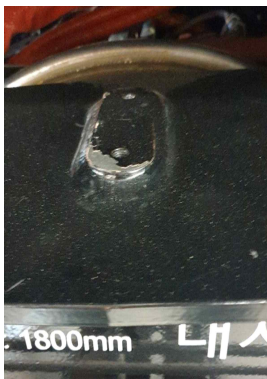
- (도장) 차량의 도장 및 표기 미흡(4건)

도장 불량

* 현지 공장 내 전체 차량에 대한 도장검사 진행 및 표기마감 진행

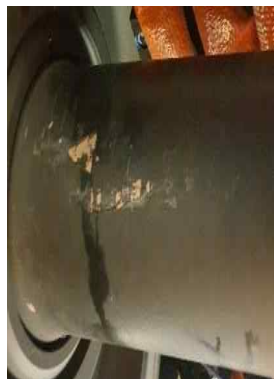
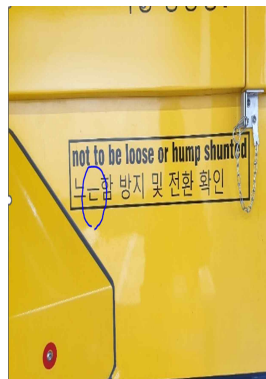
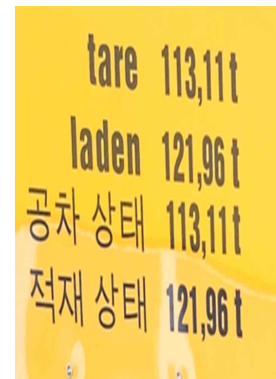
표기 오타

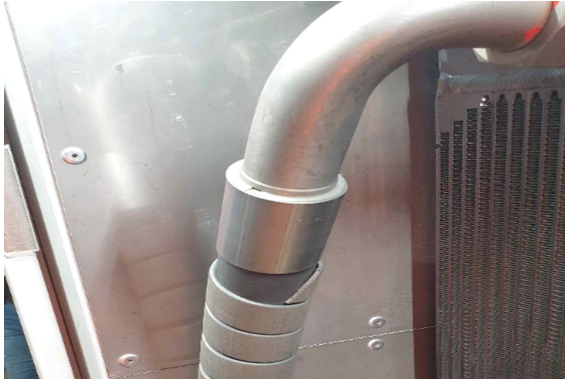
- (조치미흡) 유압호스커버, 공압차단밸브등 마감처리 불량 (2건)

유압호스커버 마감처리 미흡

* 최종 납품 전까지 조치예정

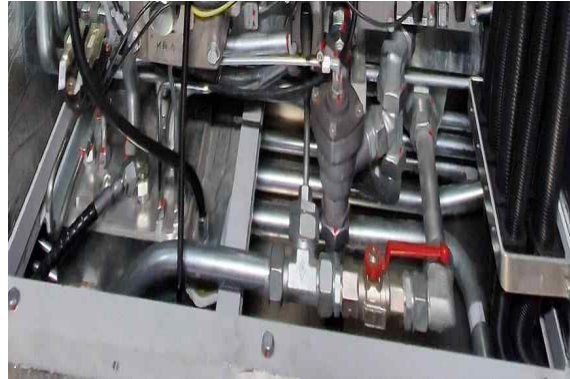
공압차단밸브 명칭 미흡

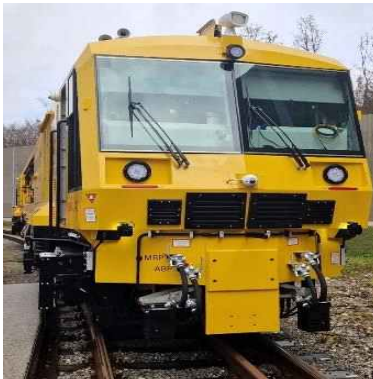
- (설치불량) 부품의 미설치 및 불량 작동 확인(5건)

연결기 미설치

* 라디에이터 커버 제외 외관 지적사항은 최종 납품 전까지 조치예정

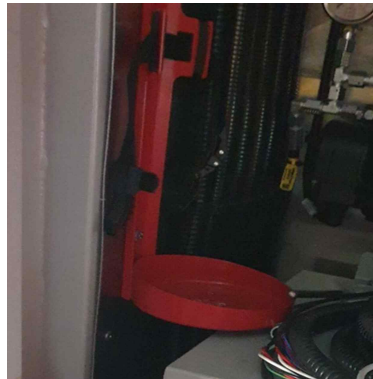
전·후방 운전실 소화기 미설치

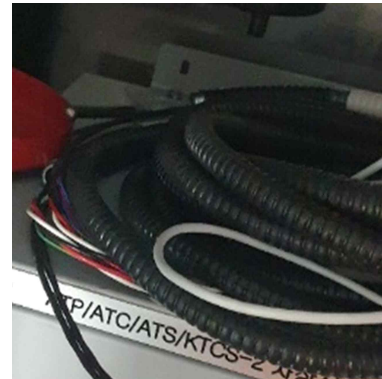
차상신호장치 미설치

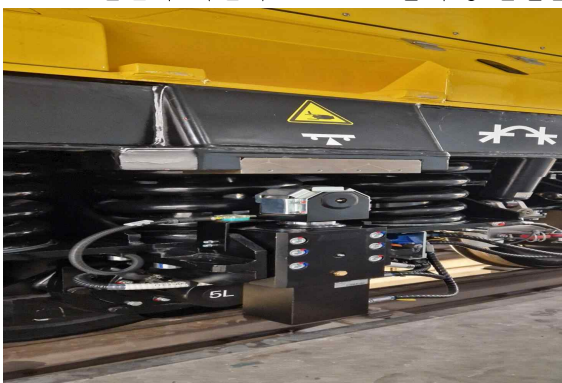
차륜안전커버 미설치

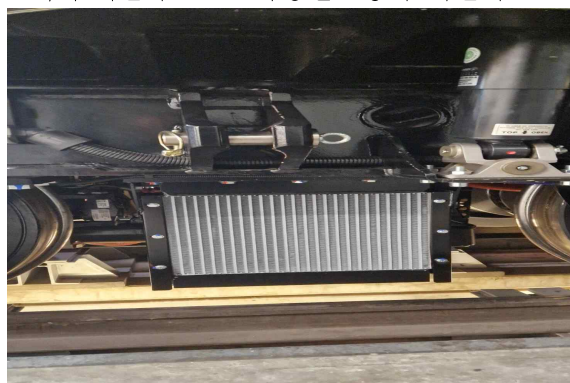
라디에이터 커버 미설치

※ 라디에이터 커버는 차후 설계검토 후 반영 예정

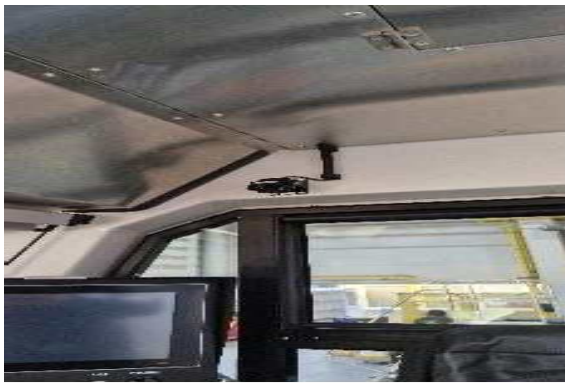
- (카메라) 운전실 내부촬영용 카메라 적외선 기능 미작동
- (유지보수) 유지보수용 장비 및 그라인딩 유닛 미제출
- (탈선복구장치) 선적 후 탈선복구장치 설치예정
- (작동불량) 지붕개폐장치 작동불량 및 플래시코드 회로 미구성
- (영상기록장치) 영상기록장치 미설치로 인한 지적사항(5건)

영상기록장치 미설치

* 영상기록장치 및 유지보수용 장비 등 최종납품 전까지 조치예정

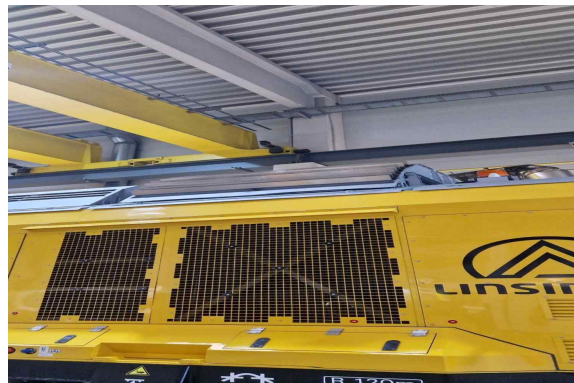
지붕개폐장치 항상 개방

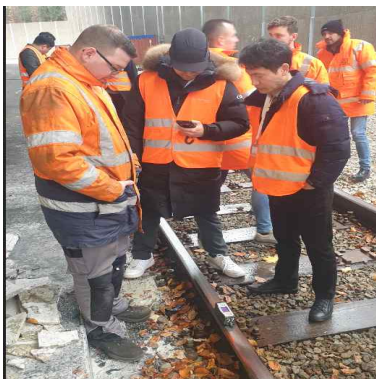
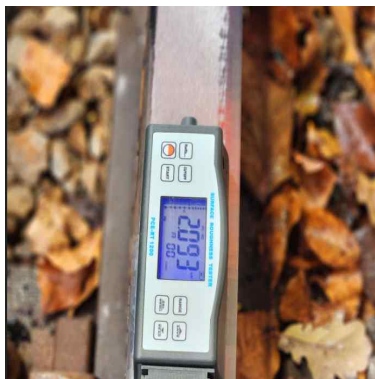
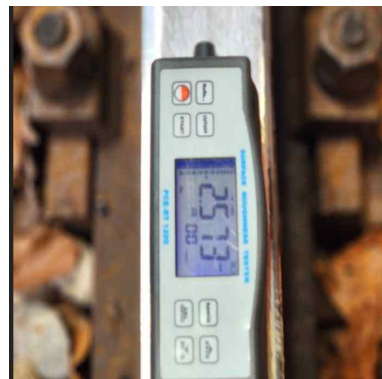
표면 거칠기 측정

표면 거칠기 측정 1차(2.1)

표면 거칠기 측정 2차(2.6)

※ 작업결과 : 표면 거칠기(Ra=Average roughness)는 $2.35\mu\text{m}$ 수준으로 기술규격서($10\mu\text{m}$) 대비 우수한 1등급 품질 확인

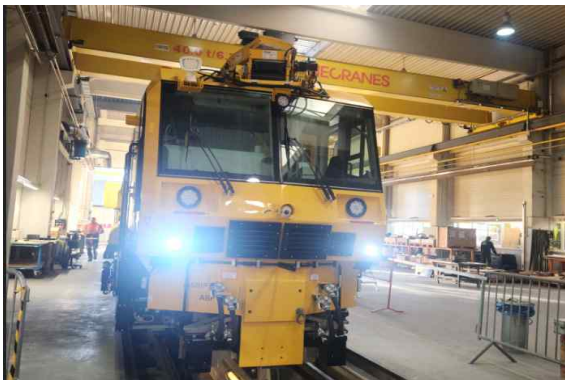
중량측정

※ 측정결과 : 중량은 115.76t, 「철도차량 기술기준(Part 41)」 기준 통과

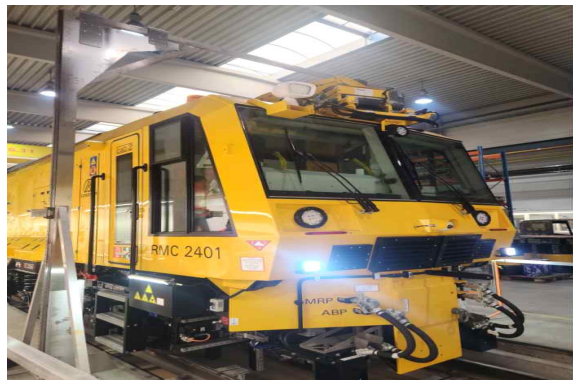
차량 한계 확인
